Inventarislijst bij de terinzagelegging van het ontwerpbesluit ten aanzien van:

Klein Kattendam, Overbeekweg 13 te Haaksbergen, gemeente Haaksbergen
Rijksmonumentnummer: 532539
Zaaknummer: 1406365

Los Hoes Klein Kattendam, Overbeekweg 13 te Haaksbergen
Rijksmonumentnummer: 532539
Zaaknummer: 1406365

Boerderij en erf 'klein Kattendam' **Bartelerweg 13 in Haaksbergen**

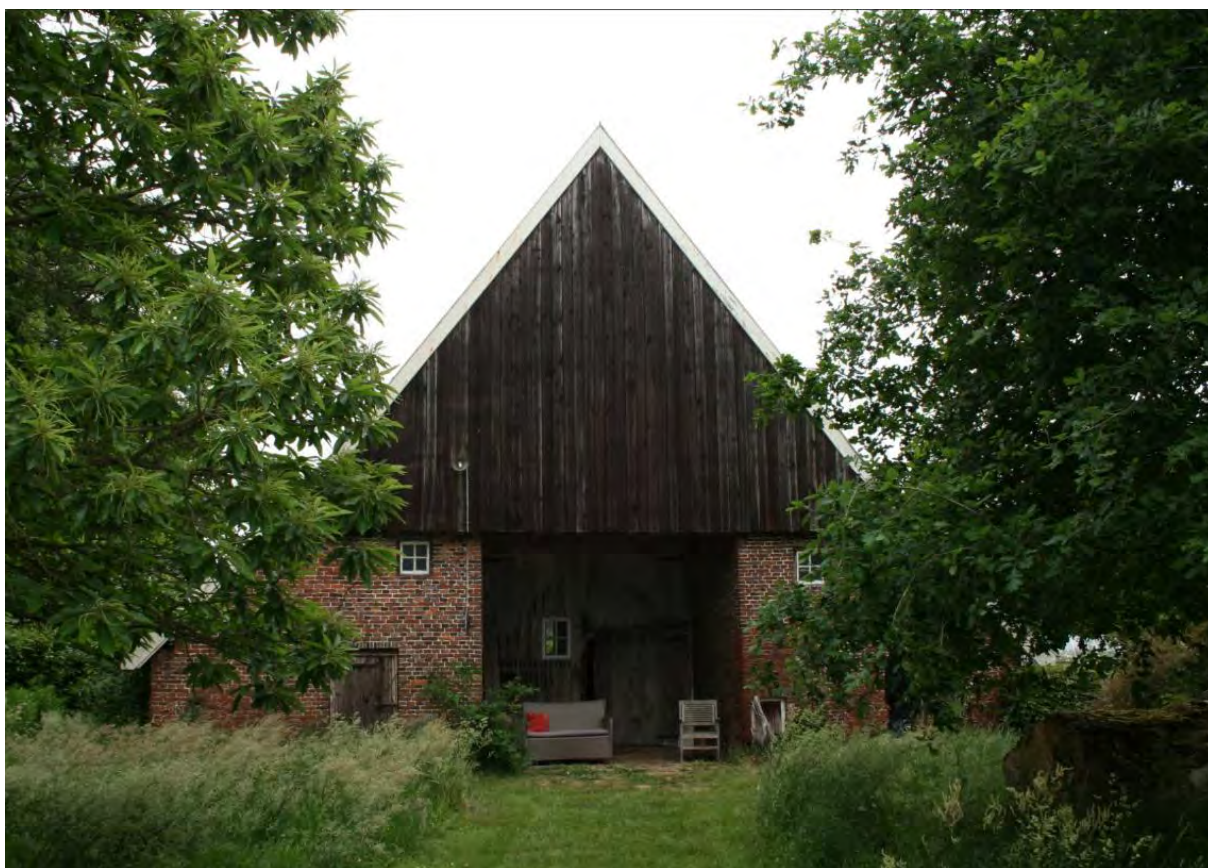
afb. 1; achtergevel met houten topgevel en onderschoer

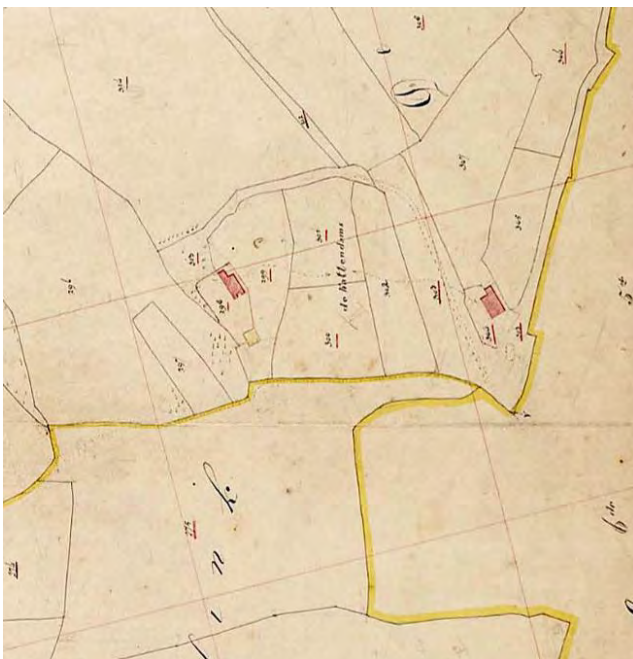
afb. 2 beide Kattendams op kadasterkaart uit 1832

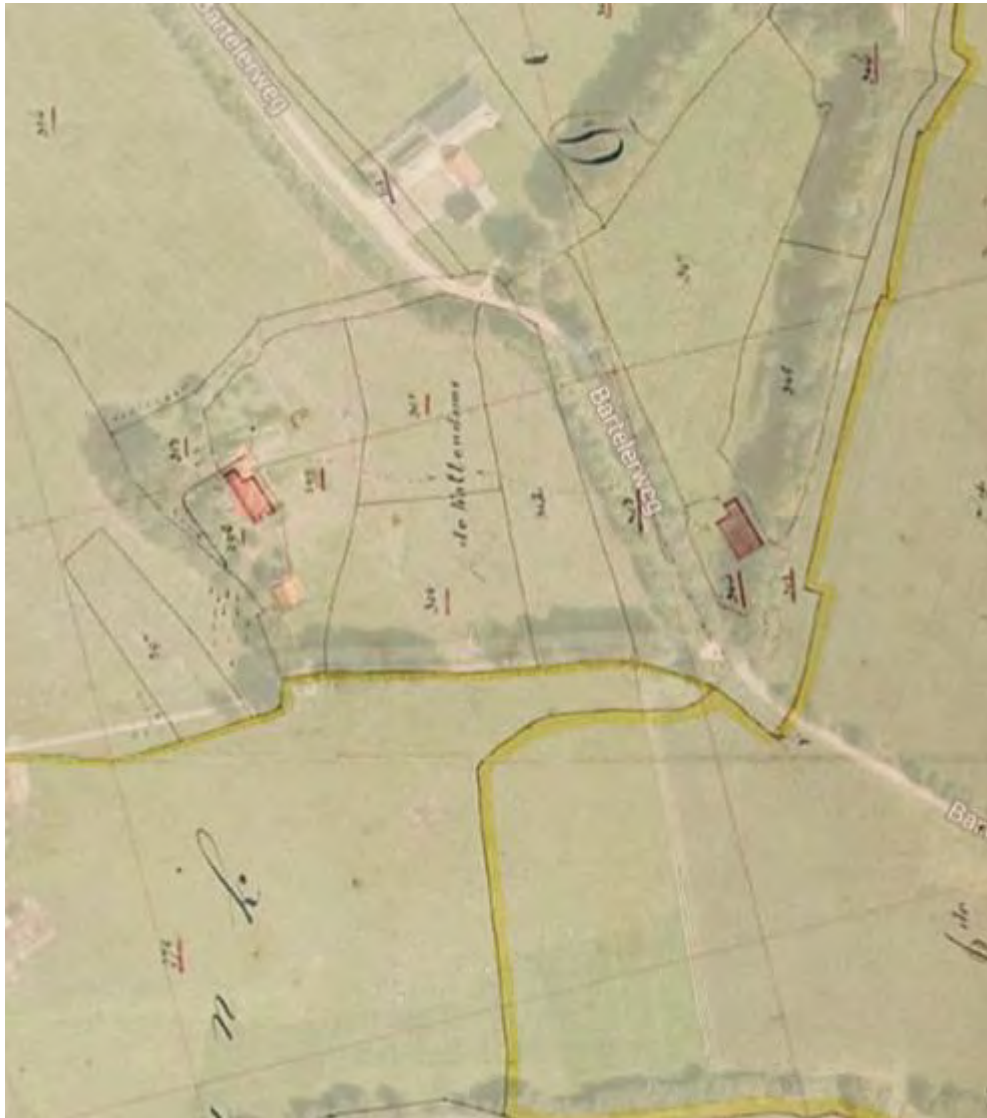
afb. 4 beide kaarten over elkaar gelegd met huidige Bartelerweg; oostelijk erf (Groot Kattendam) bestaat niet meer

Op bovenstaande samenstelling van kaarten is te zien dat de het nog bestaande lös hoes met bijbehorende schöppe nog op dezelfde plaats staan als opgetekend op de kadastrale kaart van 1832. De endskamer, of boavenkamer, zat destijds aan de rechter zijkant van de voorgevel, terwijl deze nu aan de linker zijde zit. de oude kadastrale kaarten geven de buitenwerkse omvang van de gevelijn weer. Hierdoor is de terug liggende baander of 'niendeur' zichtbaar op de kaart. Deze kan een zogenaamd onderschoer hebben gehad zoals de huidige boerderij deze nog steeds heeft, of er kunnen hoekschotten naast de niendeur hebben gezeten die vanaf de laatste gebintbalk een dakvlak hadden dat afliep naar de verspringende achtergevel.

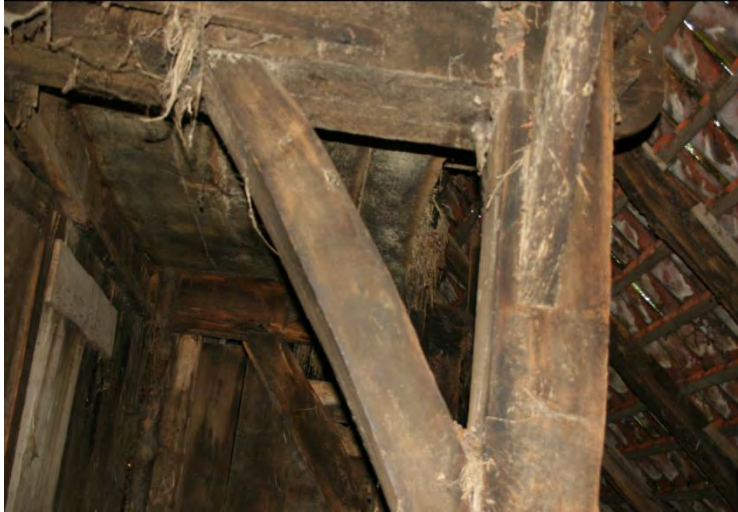
afb. 5 gebintstijl en gebintbalk verbonden met pen, verstijfd met korbbeel

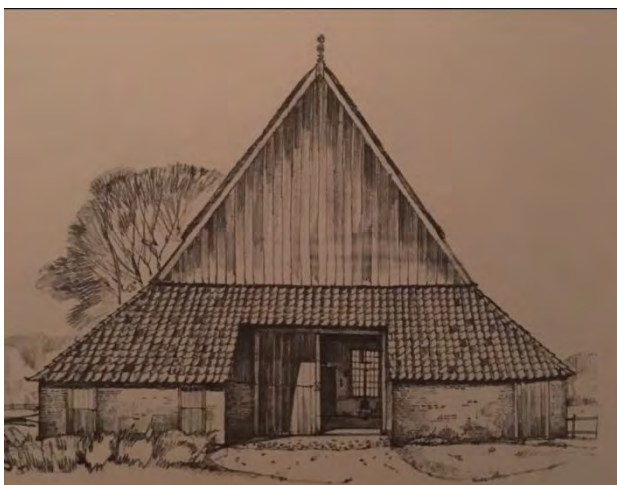
afb. 6 voorbeeld met terugliggende niendeur en hoekschotten

Aan de kap is te zien dat de boerderij aan de achterzijde uitgebreid is. De hoekkepers van eerdere hoekschotten zitten nog in het kaphout verwerkt. Dit zou kunnen betekenen dat de boerderij in een eerder stadium een topgevel had die min of meer gelijk lag met de positie van de huidige niendeur of baander, en dat er hoekschotten naast deze niendeur aanwezig waren. Een voorbeeld hiervan staat hiernaast (erve Rikkerink, eveneens te Haaksbergen; uit het boek landelijke bouwkunst in oost-Nederland van J. Jans).

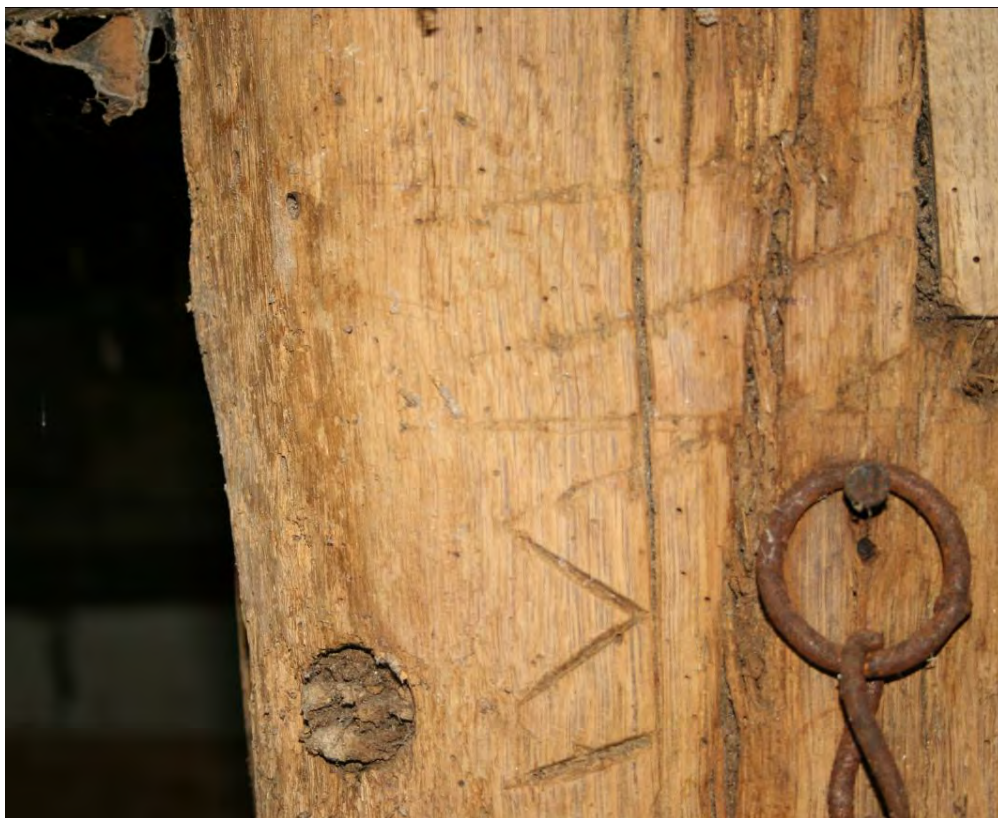
afb. 7 gebintstijl met 2 typen telmerken; gebeiteld en getrokken/geritst

Telmerken kunnen het een en ander vertellen over de ouderdom van de gebintconstructie. In de gebinten van klein Kattendam zitten per gebintstijl meerdere telmerktypen. Zowel gebeitelde telmerken als geritste of getrokken telmerken zijn vindbaar. Ook de afwerking van de gebinten (rechtheid, afwerkingsniveau) kunnen het een en ander vertellen over de ouderdom van het gebintwerk. In een bijlage worden de gebinten weergegeven met aangetroffen telmerken. Telmerken en afwerking van de gebinten bevestigen het vermoeden dat het gebintwerk in ieder geval uit de periode komt dat beide Kattendam-erven voor het eerst in documenten genoemd wordt (1682).

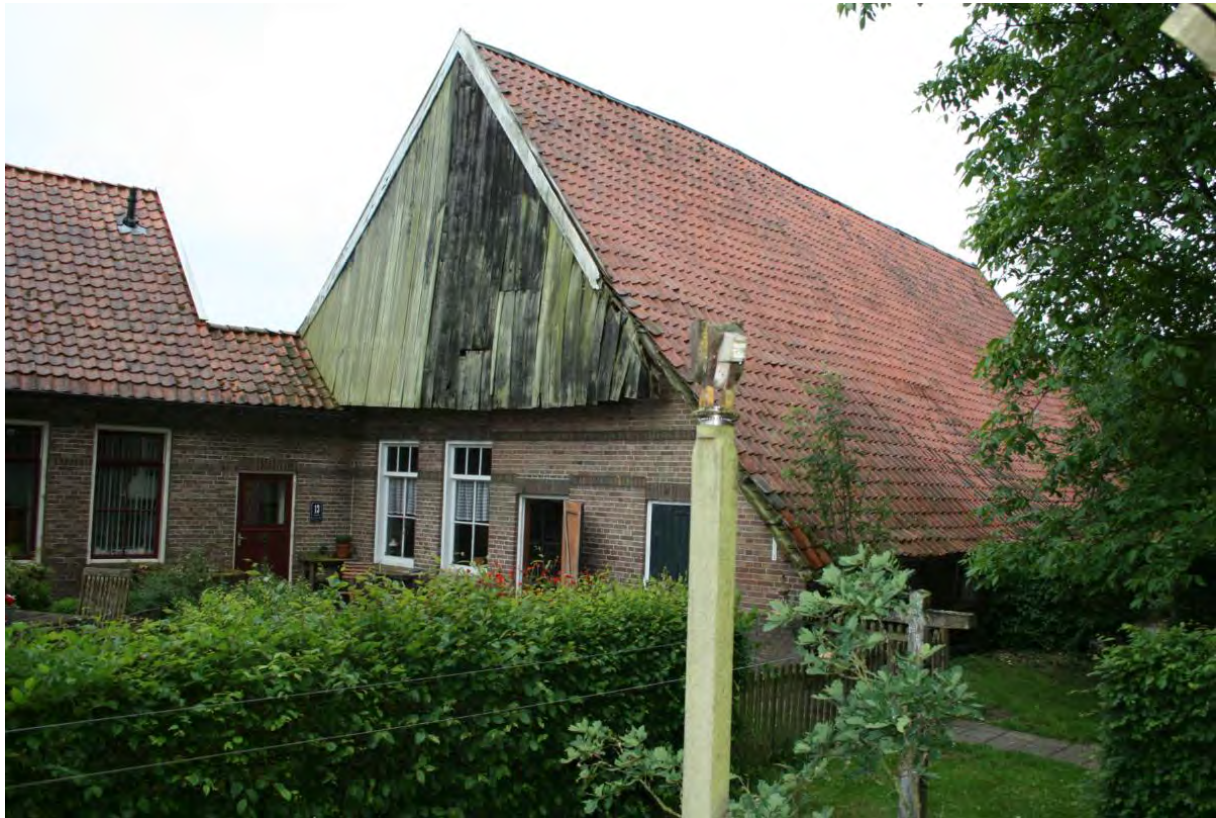
afb. 8 voorgevel met deel endswoning; overkragende topgevel zichtbaar

De huidige endswoning is in 1926 tegen de boerderij gebouwd. In die periode is ook de voorgevel voorzien van metselwerk, in de zelfde steen als die van de endswoning. Nog later is een bijkeuken toegevoegd aan de linker zijde tussen de endswoning en het l s hoes.

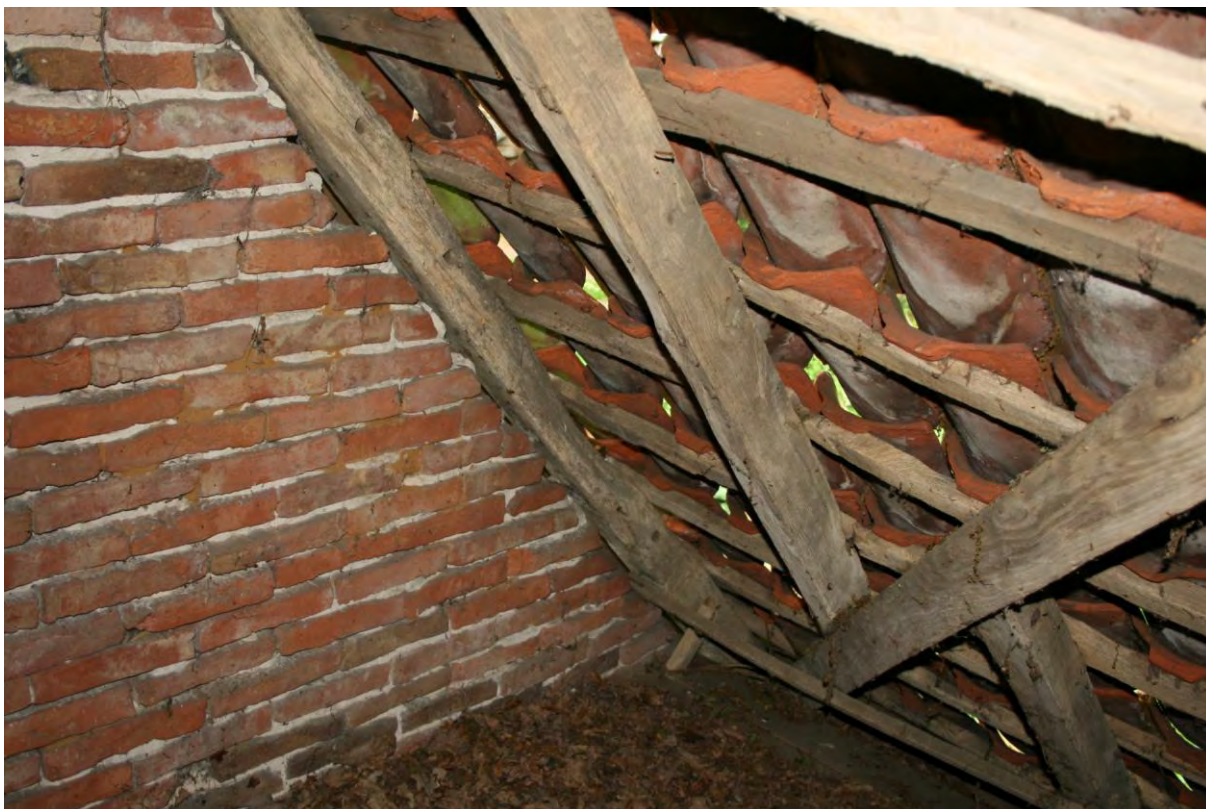
bijlage-foto 1; oude hoekkeper enoude muurplaat met gaten op achtergevel

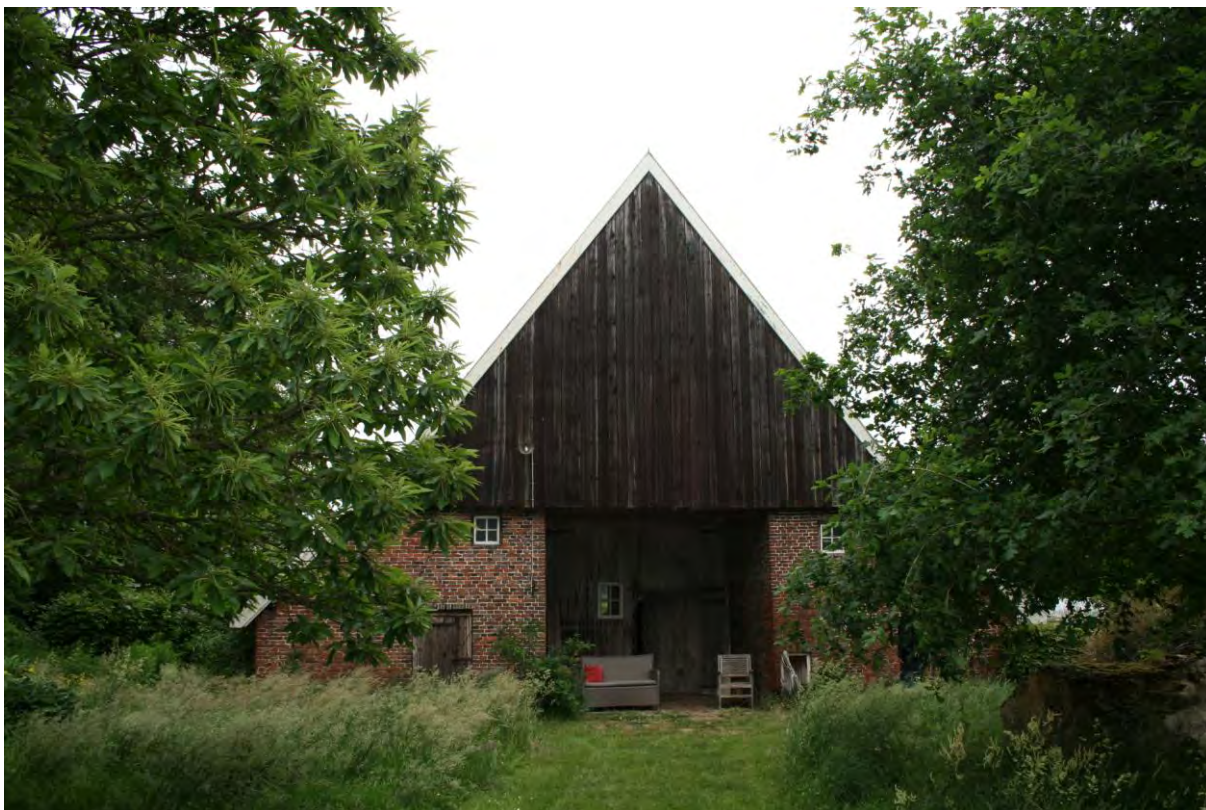
bijlage-foto 2; zicht op achtergevel met onderschoer en houten topgevel

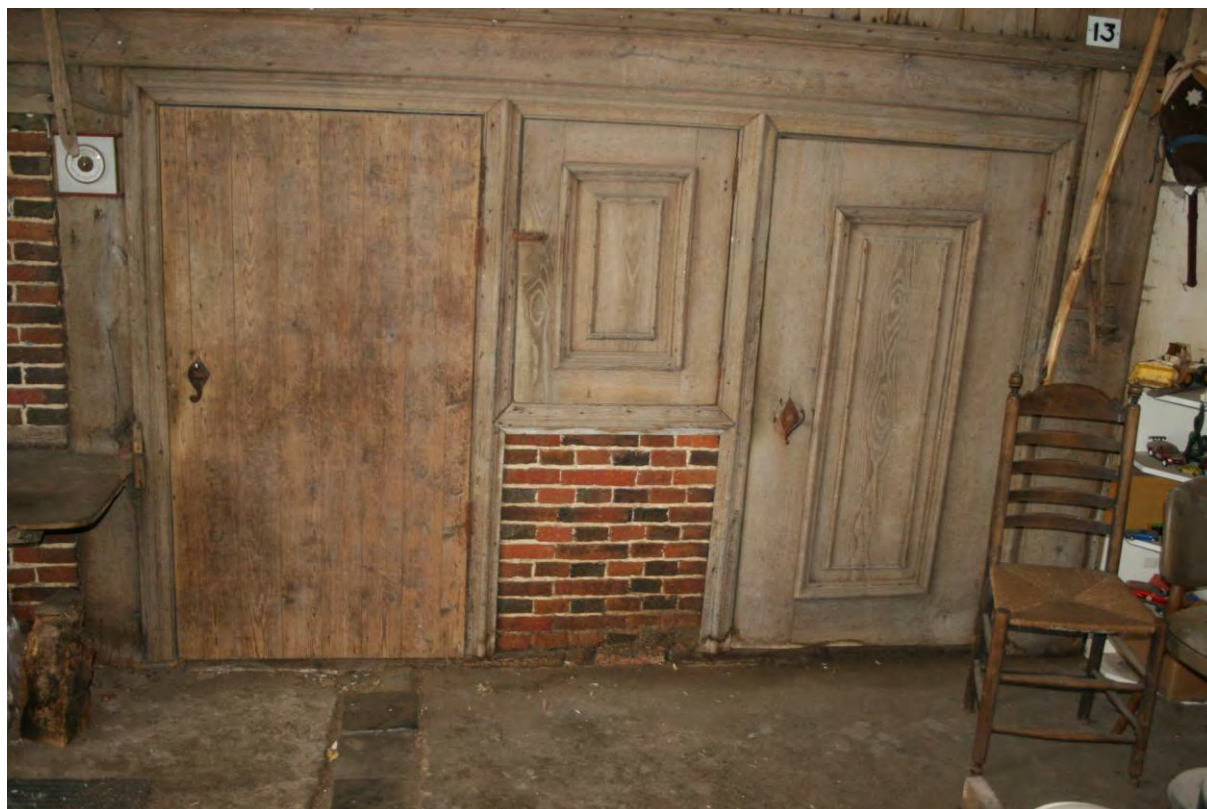
bijlage-foto 3; deur naar kelder en broodkast

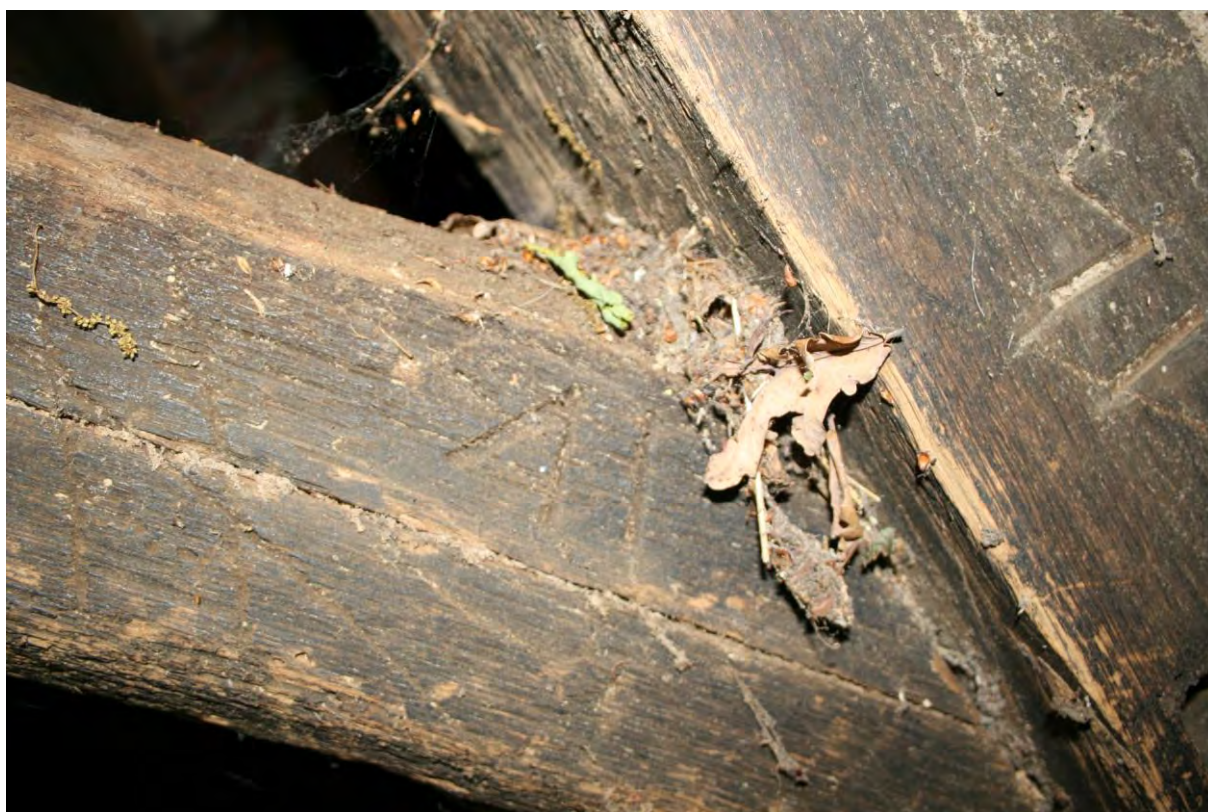
bijlage-foto 4; telmerk IV op stijl en spreidband

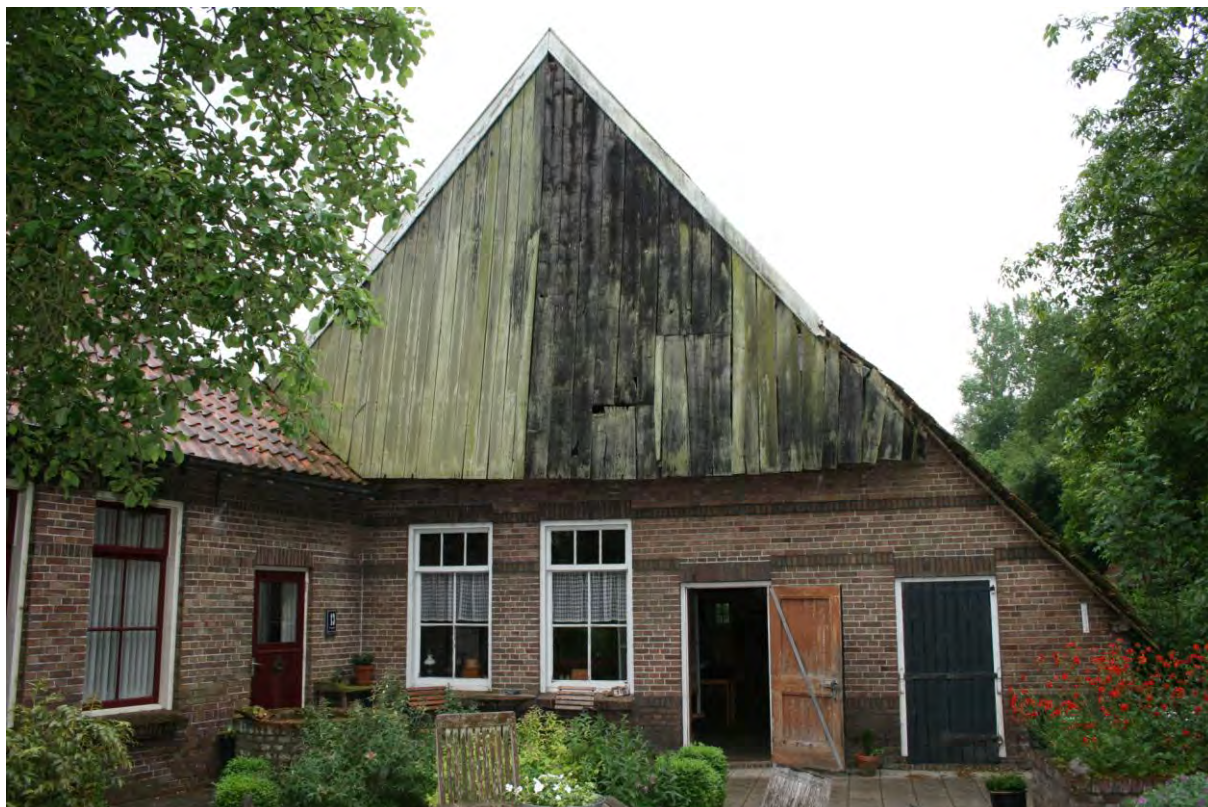
bijlage-foto 5; zicht op voorgevel met deel endswoning uit 1926

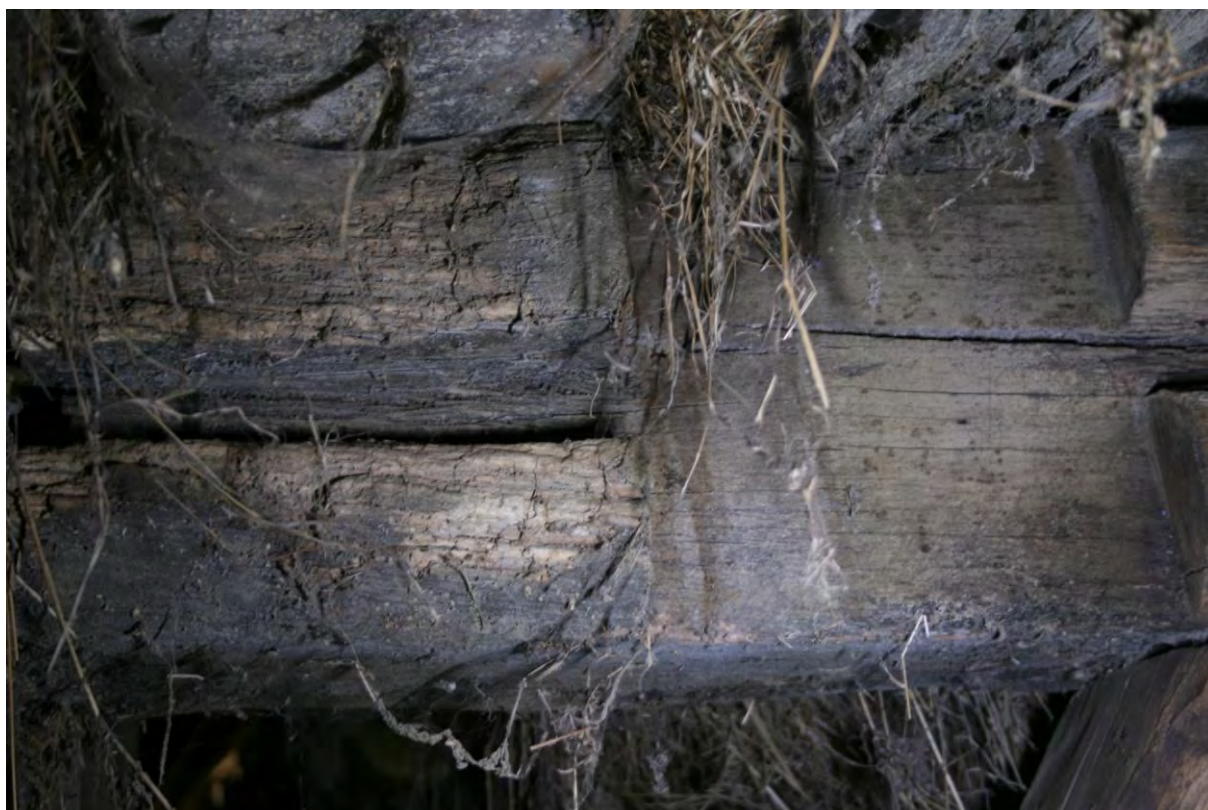
bijlage-foto 6; sponning in gebintbalk 6

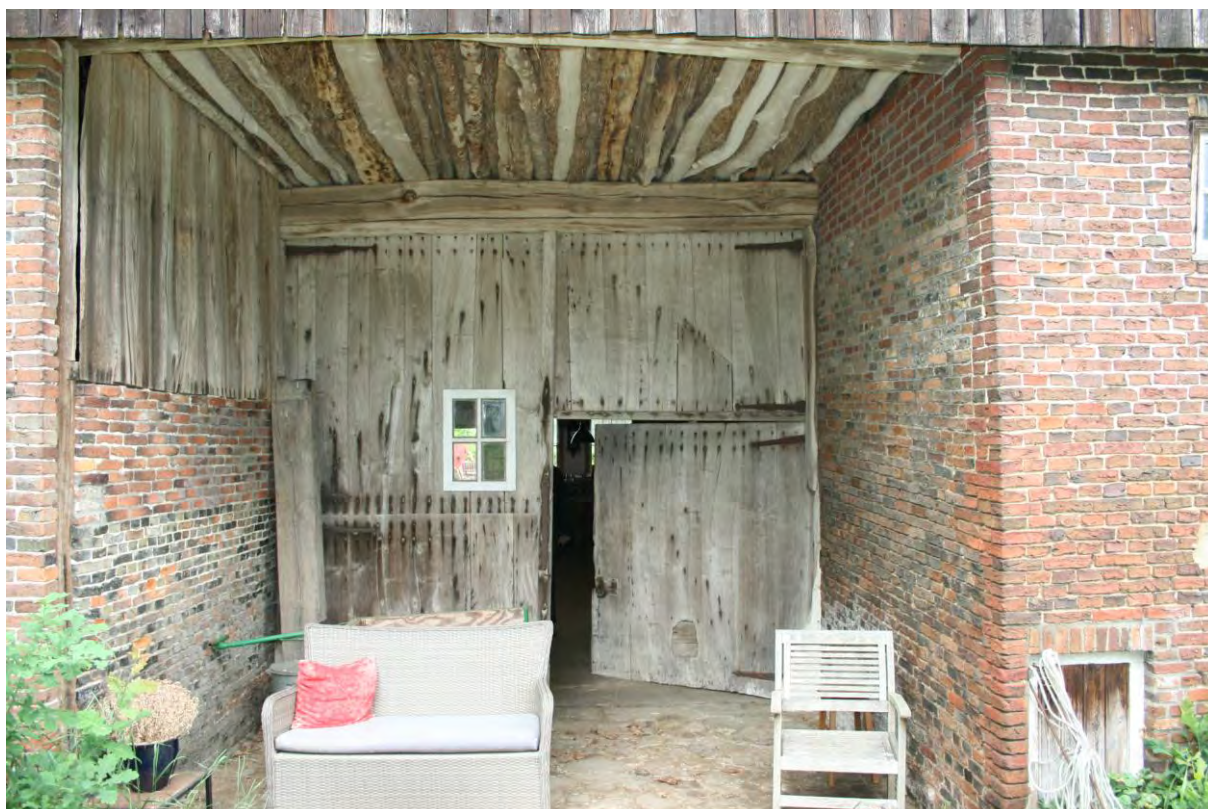
bijlage-foto 7; onderschoer met populieren houten niendeuren

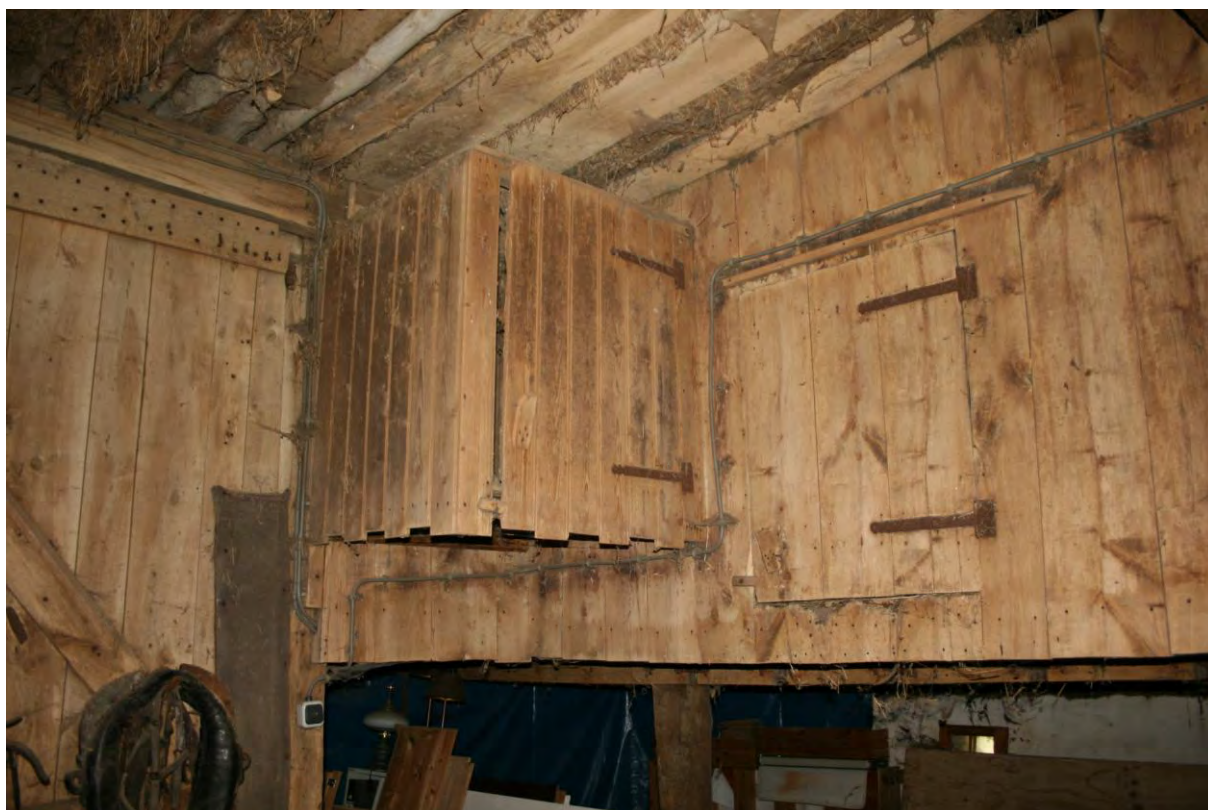
bijlage-foto 8; tuigkast links van niendeur

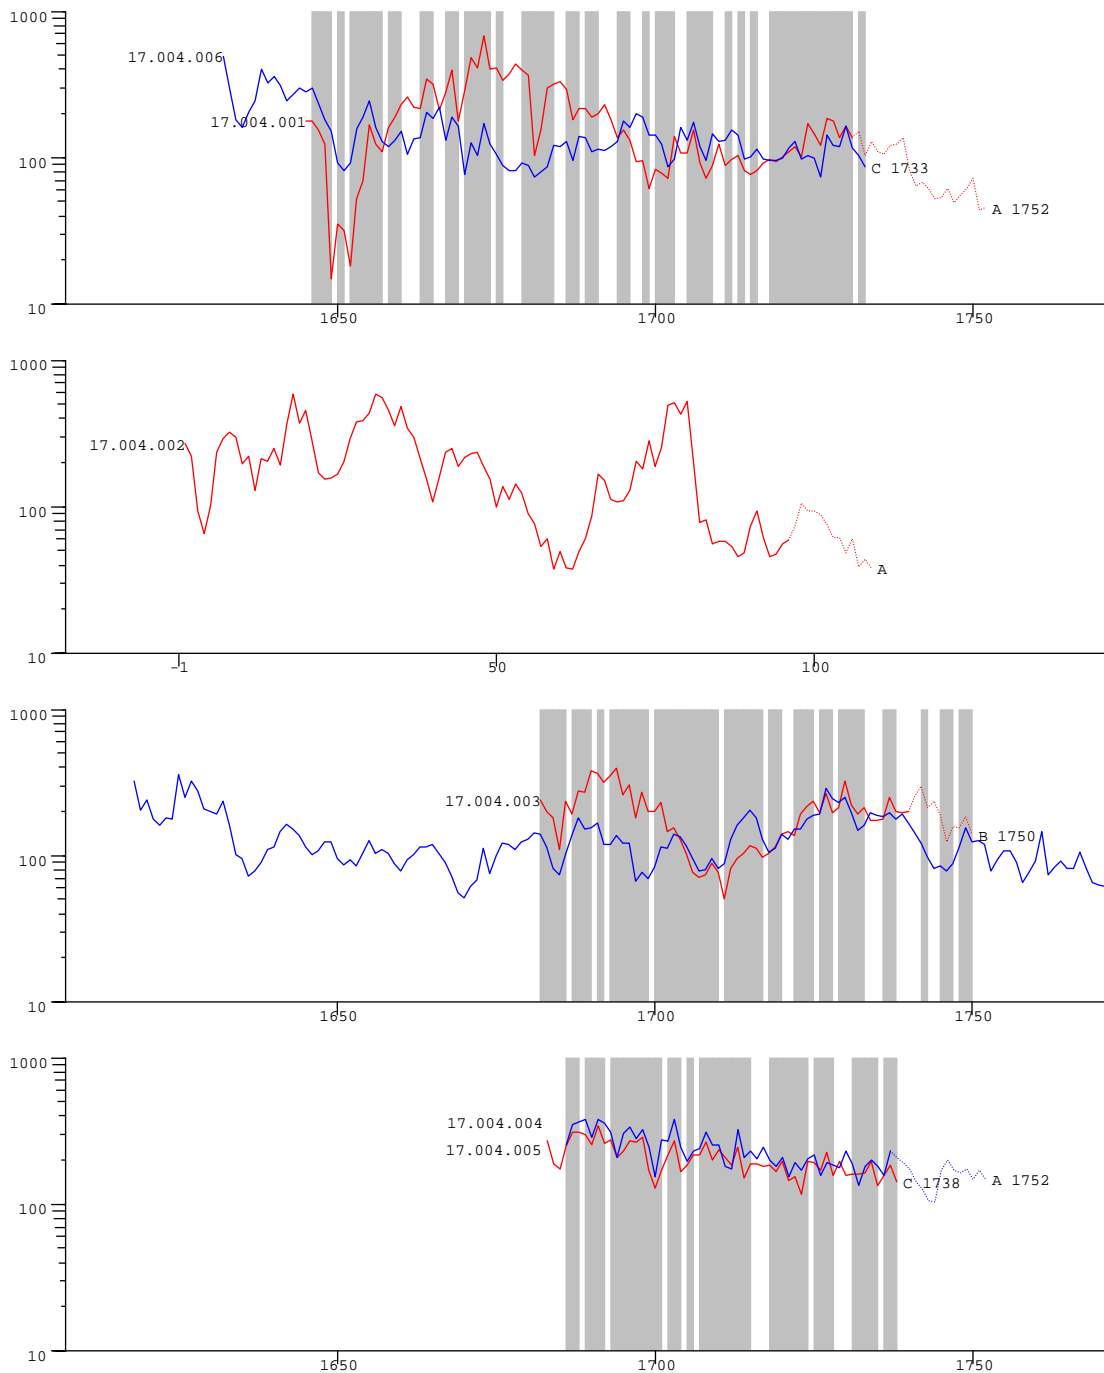
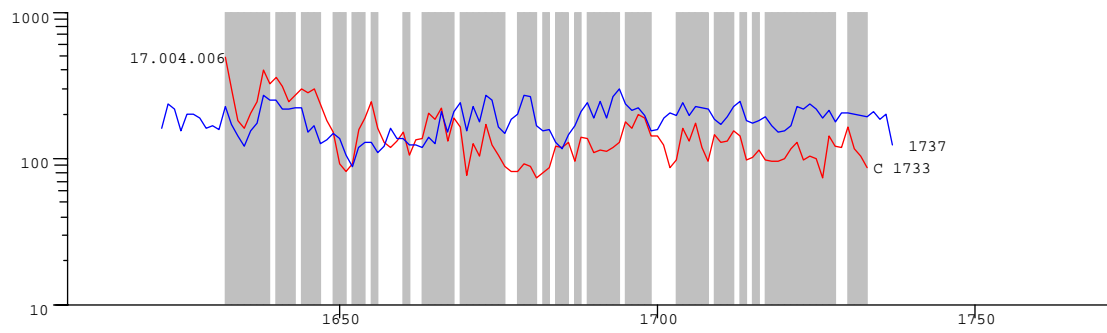
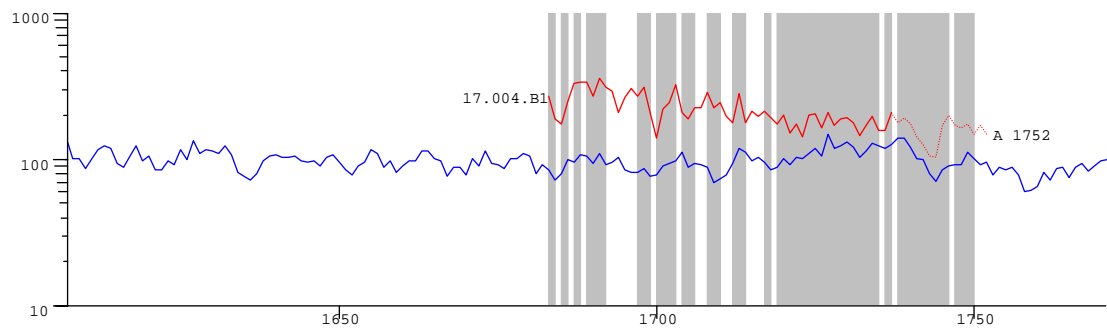
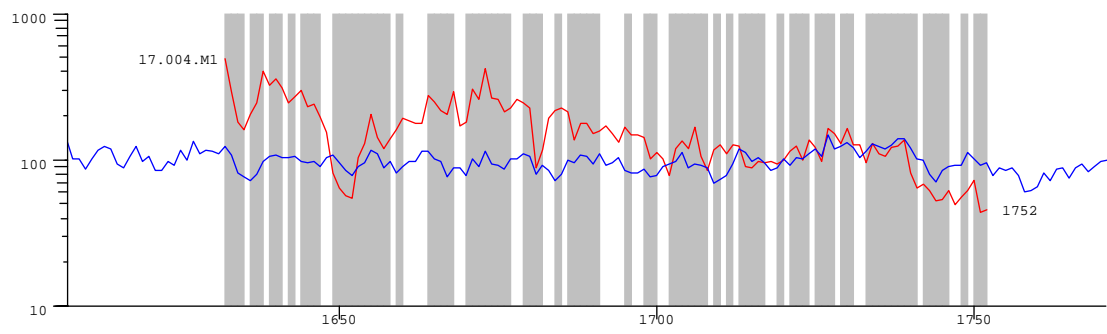
BIJLAGE 2

Hier onder staan de metingen afgebeeld met de in tabel 3 aangegeven referentie. Op de x-as staan de jaartallen, op de y-as de ringbreedtes op een logaritmische schaal, uitgedrukt in 1/100 mm. Het spinthout is gestippeld aangegeven. De grijze banen geven intervallen met een positieve GLK aan.
